橋梁名	路線名	所在地	起点側	緯度	41° 58' 24.77"		
				経度	140° 8' 16.02"		
緑橋 (フリガナ)ミドリハシ	乙部漁港線	北海道爾志郡乙部町字館浦					
管理者名	点検実施年月日	路下条件	代替路の有無	自専道or一般道	緊急輸送道路	占用物件(名称)	
北海道乙部町	2017.2.6	姫川	有	一般道

部材単位の診断(各部材毎に最悪値を記入)

道路橋毎の健全性の診断(判定区分 I~IV)

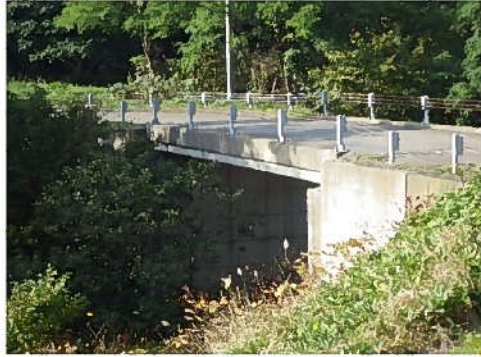
【起点】		【終点】

点検者				日本データサービス(株)	点検責任者		神尾 友二
点検時に記録				措置後に記録			
部材名		判定区分 (I~IV)	変状の種類 (II以上の場合に記載)	備考(写真番号、 位置等が分かる ように記載)	措置後の 判定区分	変状の種類	措置及び判定 実施年月日
上部構造	主桁	II	うき・剥離・鉄筋露出	写真001,主桁05			
	横桁						
	床版	I					
下部構造		II	ひびわれ	写真004,下部工01			
支承部		I					
その他		II	破断	写真006,伸縮装置01

点検時に記録		措置後に記録	
(判定区分)	(所見等)	(再判定区分)	(再判定実施年月日)
II	下部工に凍害によるひび割れ及び剥離が見られる。進行すると 沓座面の耐力低下の要因となるので、状況に応じて対策が望ましい。
